Kinn kommune

## **RIB-RAP-03\_Vedlikeholdsetterslep og vurdering av bærende konstruksjonar - Florø barneskole**

Bakgrunn, skildring av tiltak, prioritering, kalkyle og vurdering av bærende konstruksjonar

Oppdragsnr.: 52502396 Dokumentnr.: RIB-RAP-03\_Vedlikeholdsetterslep og vurdering av bærende konstruksjonar- Florø barneskole Revisjon: D02 Dato: 2025-07-16

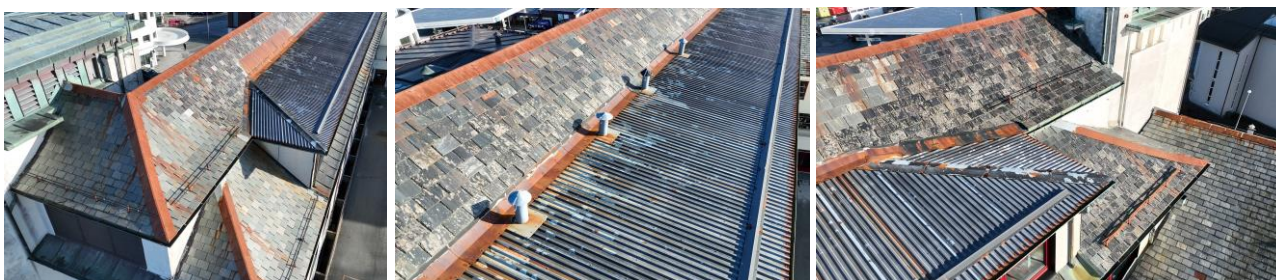
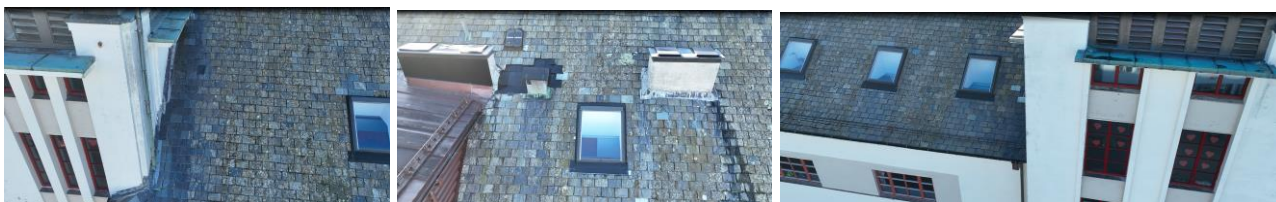
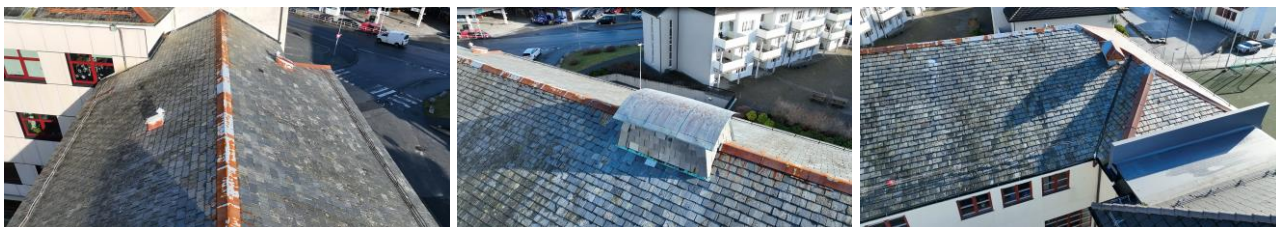
Dei eldste bygga har stort behov for ny takteking. Dette gjeld i første omgang dei høgste bygga, klasseromsfløyen (gamlebygget) og gym/adm. bygget. I kalkylen er det lagt inn at det også er behov for å skifte ut taksteinen på gamle Maurtua, men den har fått lågare prioritet.

Yttertak sørside (over) og yttertak nordside (under) over klasseromsfløy.

Yttertak over gym./adm. fløy (under)

Utklipp 2 - 9 stk utklipp frå dronevideoar frå Ose (2023) som viser behovet for å skifte ut taket.

Legging av skifer er kostbart. Differansen mellom bygningsintegrerte solcellepanel og ny skifertekking er ikkje så stor, så ein bør vurdere å legge solceller på store deler av taket. RIE har tatt med kostnad for solceller på den flataste delen (opplettet) av yttertaket over klasseromsfløyen som vender mot sør. Vernestatusen til bygget vil truleg avgjere om det er mogleg å legge anna takteking enn skifer. Bandteking er også eit godt alternativ. **Vi vil tilrå at det ikkje vert lagt skiferstein pga. faren for ulykke/skade ved nedfall og meiner dette må vege tyngre enn vernestatusen.**

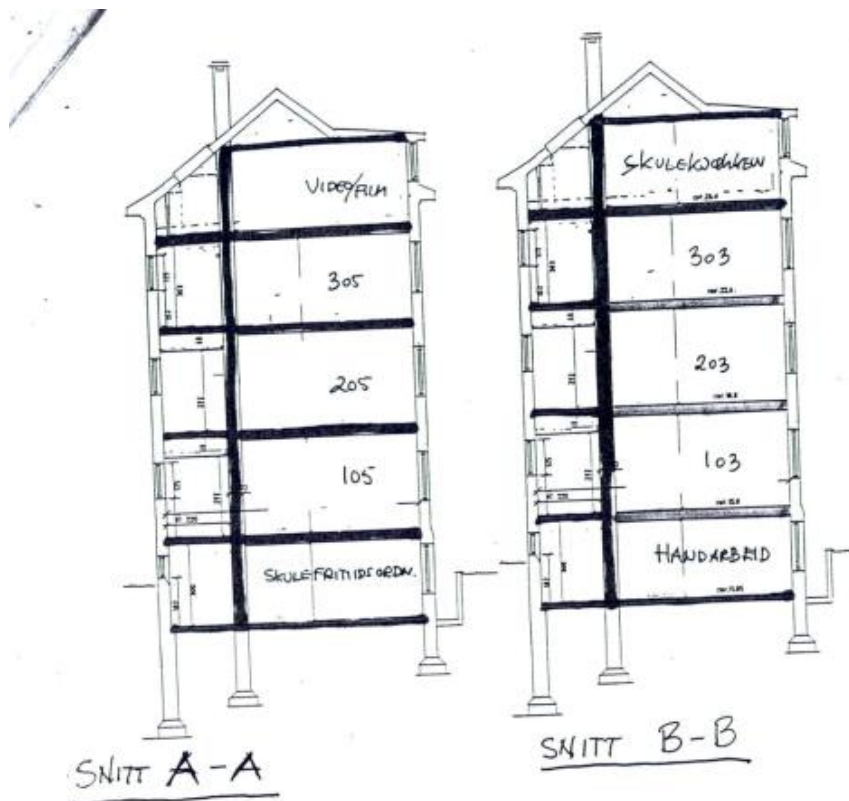
Utklipp 6 Snitta viser at snitt gjennom klasserom 05 har etasjeskiljarar i betong og snitt gjennom klassrom 03 har etasjeskiljarar hovudsakleg i tre. (Arki 1995)

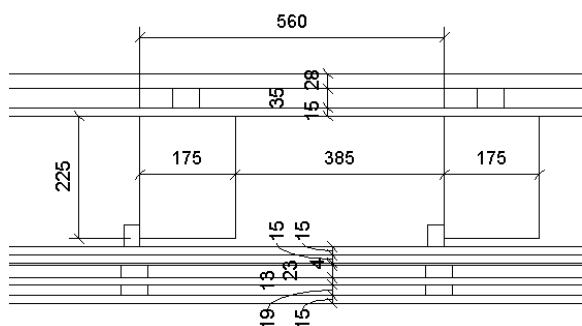
Under synfaringa i starten av april 2025 var det lett å merke at etasjeskiljar under rom 01-04 (trebjelkelag) var mykje svakare enn under rom 05-06 (betongdekke). For å finne ut eksakt oppbygging av etasjeskiljaren i tre vart det naudsynt å opne opp himlingen over rom 102 på plan 1. Det er grunn til å anta at dei andre etasjeskiljarane i tre også er oppbygd på denne måten, **men vi kan ikkje vere heilt sikker på dette**. Den beste løysinga er at dei bjelkelaga ein ynskjer å forsterke vert kartlagt før innhenting av pristilbod frå entreprenørane. Spennlengde på 6,4 m. er relativt langt for «tradisjonell» trebjelkelag (for 223 mm. K bjelke gjerne 4,5-5m.)

*Utklipp 8 Skisse av faktisk oppbygging av trebjelkelag over klasserom 102. Total høyde 423 mm – Olav Klungrø*

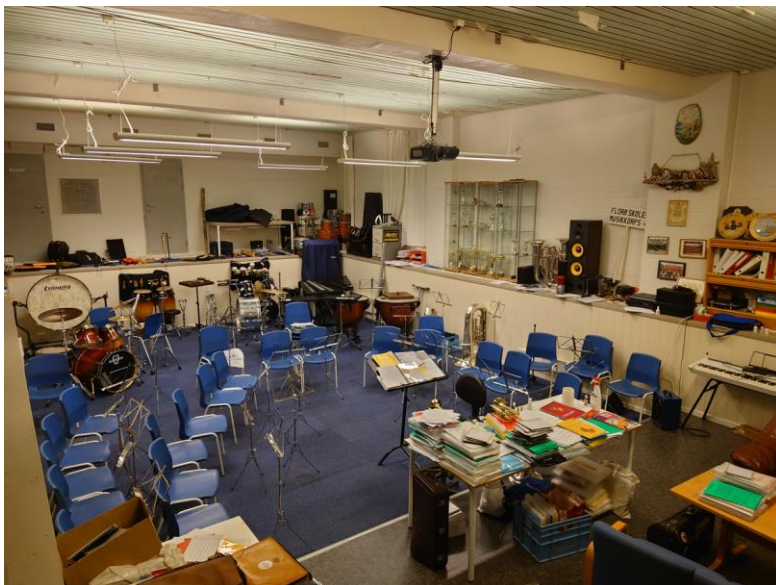
Bærekonstruksjon under gymsal er oppført i betong. Dekket er 140 mm tjukt og ligg på 8,3 m lange betongbjelkar c/c 4,6 m som har dimensjon b x h = 410 x 490 mm (inkludert dekke).

Bilete 5 Betongbjelkane kan ein sjå under himling. Foto: Olav Klungre

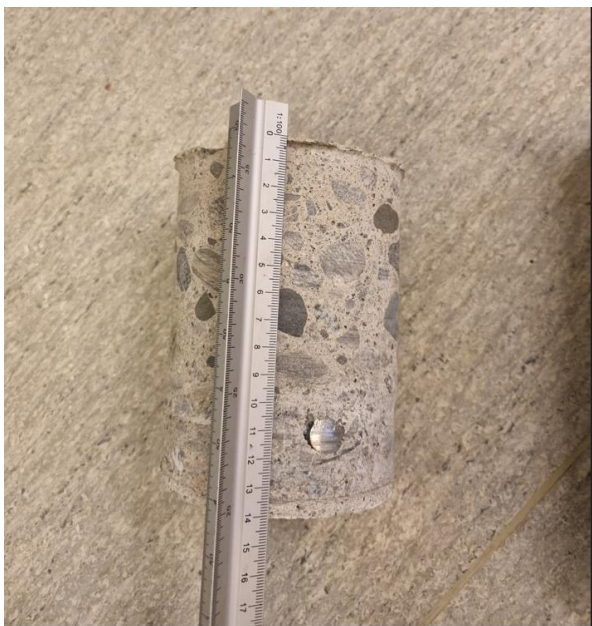
Det er tatt ut kjerneprøve av betong som viser at dekket er 140 mm tjukt. Denne ser kompakt og god ut. Stålet er ikkje blitt utsett for korrosjon sjølv om innemiljøet over badebassenget truleg har vore kloridhaldig.

Bilete 6 Bilete av kjerneprøve i betong. Foto: Allbygg

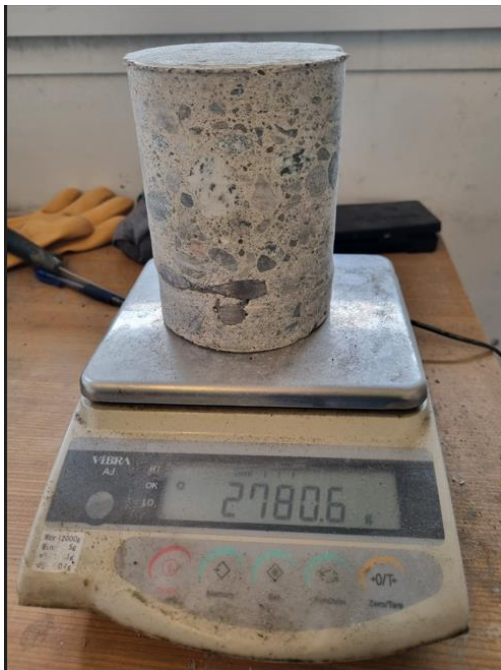
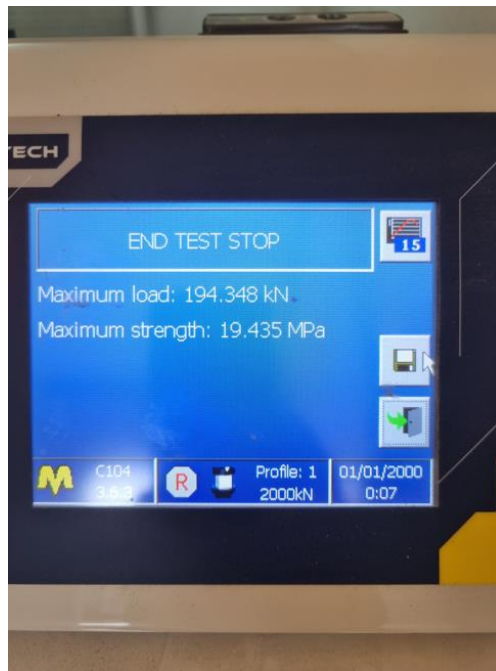
Trykkprøvetesting av kjerneprøve av betong vart utført 29.04.2025. Sidan det berre er tatt ut 1 prøve vil vi trekke frå litt for å kunne kalle det karakteristisk fastheit. Vi legg difor til grunn C16/20

Bilete 7 Dokumentasjon av vekt (Foto:Allbygg)

Bilete 8 Dokumentasjon av testresultat (Foto:Allbygg)

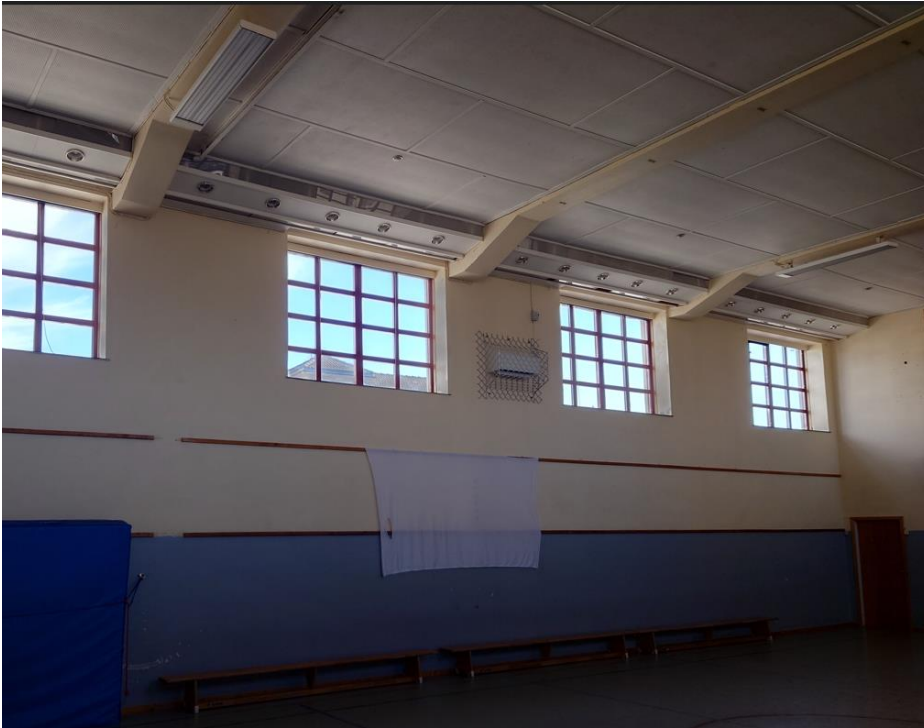
Bærekonstruksjon over gymsal er oppført i betong. Dekket er 140 mm. tjukt med antatt 2 lag med påstøyp og ligg på 10 m. lange betongbjelkar c/c 4,6 m som har dimensjon b x h = 410 x antatt 490 mm. (inkludert dekke).

Sidan begge betongdekk har relativt korte spenn, bjelkane ser heile ut utan avskaling og dette er innandørs konstruksjon er det gode grunnar til å anta at desse bærekonstruksjonane kan stå i 30-40 år til med same last som den har i dag.

Bilete 9 Betongbjelkane kan ein sjå under himling

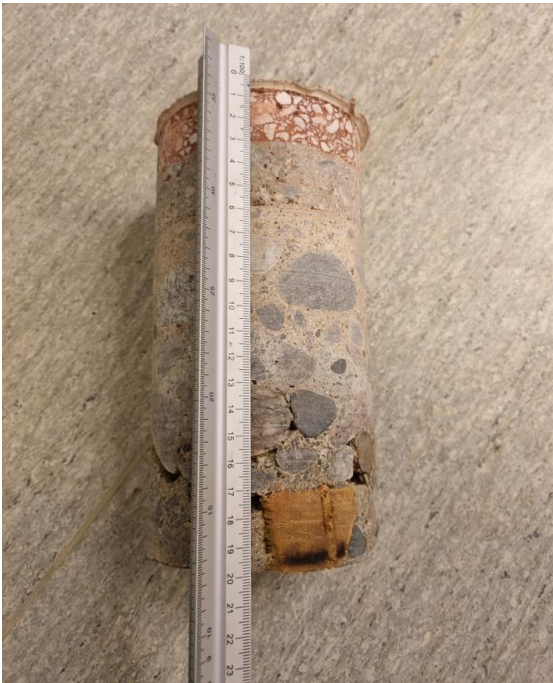
Kjerneprøve frå dekket over gymsal viser at det antatt er 140 mm dekke med 2 påstøypar på 30 mm.

Bilete 10 Kjerneprøve av dekke over gymsal Foto: Christian Støylen, Allbygg
