RAPPORT

KULTURMINNEREGISTRERING I MÅLØY SENTRUM

- MED VEKT PÅ BYGNINGSMASSE FØR OG ETTER 1900

Områdeplan for Måløy sentrum, Vågsøy kommune, Sogn og Fjordane

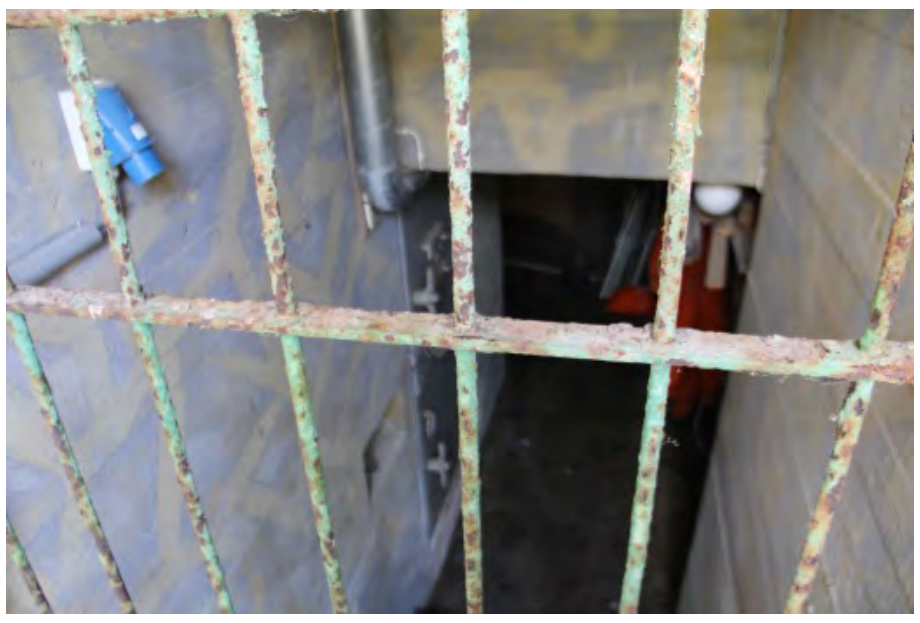
Reg. objekt nr	KRM 9
Type kulturminne	Krigsminne
SEFRAK/ Askeladden	Nei
Datering	1942-1945
Skildring: Bunker i fjell på Sæternes	
Verdivurdering	Stor
