Kinn kommune

## **RIB-RAP-03\_Vedlikeholdsetterslep og vurdering av bærende konstruksjonar - Florø barneskole**

Bakgrunn, skildring av tiltak, prioritering, kalkyle og vurdering av bærende konstruksjonar

Oppdragsnr.: 52502396 Dokumentnr.: RIB-RAP-03\_Vedlikeholdsetterslep og vurdering av bærende konstruksjonar- Florø barneskole Revisjon: D02 Dato: 2025-07-16

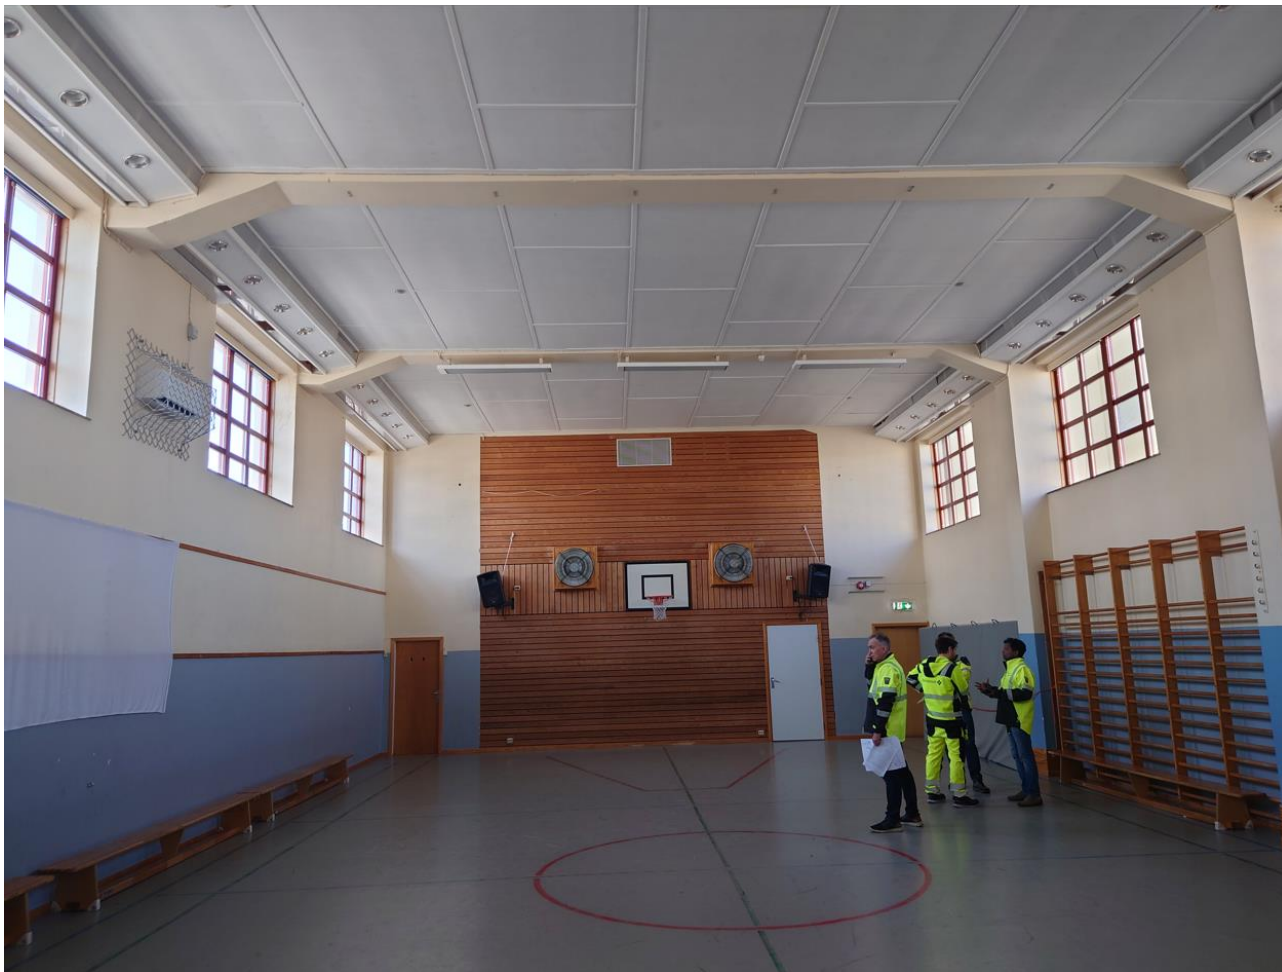
Bilete 4 Gymsal

Gymsalen har bærende dekke i betong i kombinasjon med betongbjelkar c/c 4,6 m. både over og under gymsalen. Det er tatt ut kjerneprøver i betong i begge dekk. Dekket mot det gamle badebassenget er 140 mm tjukt. Stålet i betongen er heilt intakt, og betongen ser OK ut.

Bærekonstruksjon over gymsal er oppført i betong. Dekket er 140 mm. tjukt med antatt 2 lag med påstøyp og ligg på 10 m. lange betongbjelkar c/c 4,6 m som har dimensjon b x h = 410 x antatt 490 mm. (inkludert dekke).

Sidan begge betongdekk har relativt korte spenn, bjelkane ser heile ut utan avskaling og dette er innandørs konstruksjon er det gode grunnar til å anta at desse bærekonstruksjonane kan stå i 30-40 år til med same last som den har i dag.

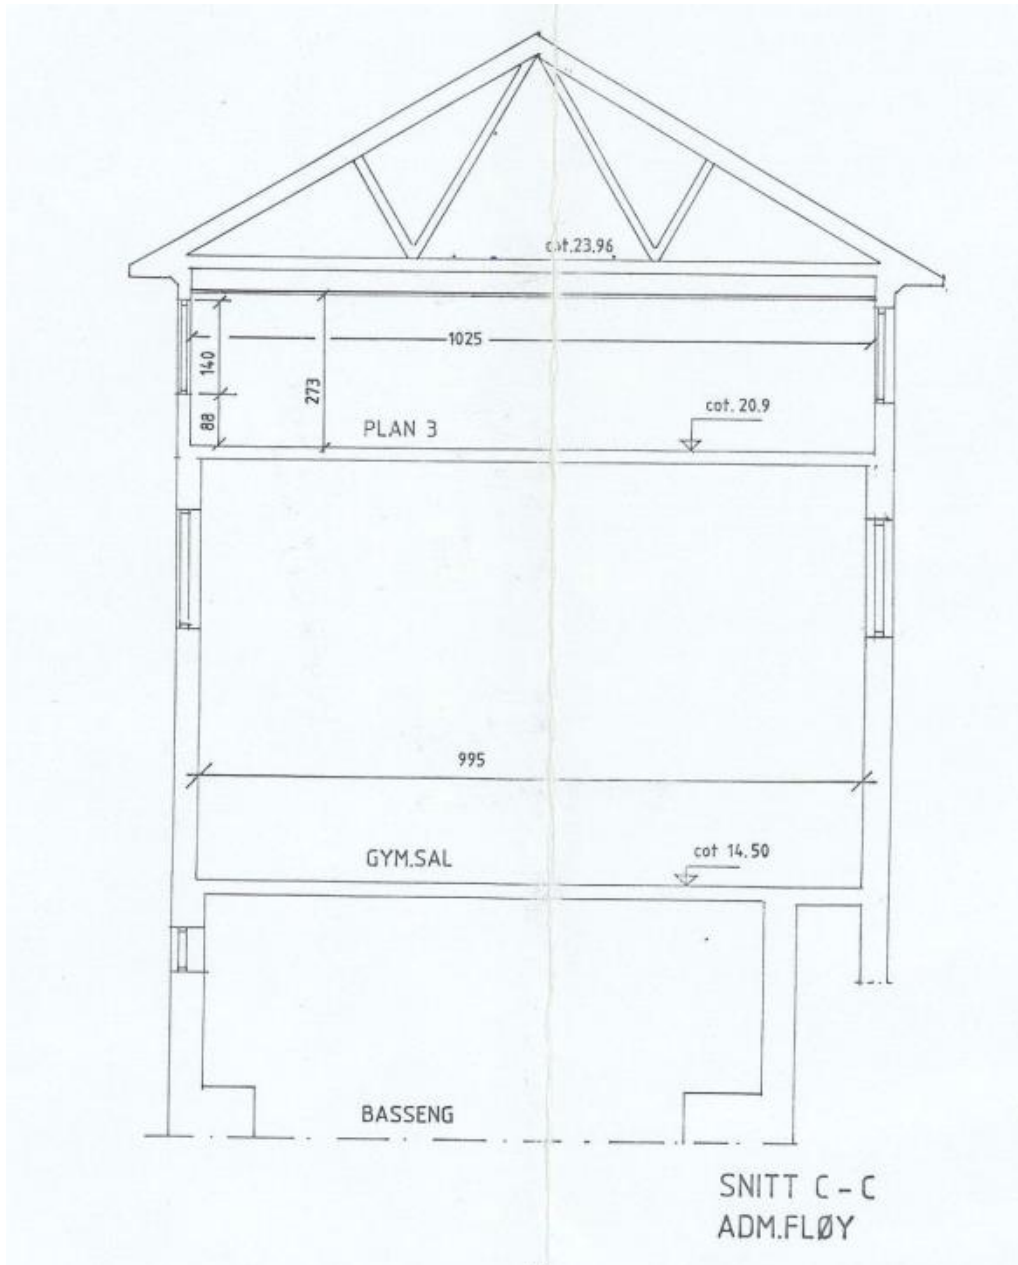
Utklipp 14 Snitteikning gjennom gymsal og badebasseng frå 1993 (Arki)

Det er tatt ut kjerneprøve av betong som viser at dekket er 140 mm tjukt. Denne ser kompakt og god ut. Stålet er ikkje blitt utsett for korrosjon sjølv om innemiljøet over badebassenget truleg har vore kloridhaldig.
